MUR - MARKMILJÖ

GATA NORRA VÄSJÖN ETAPP A

Leveransmeddelande digital information

::	Projekt:	NORRA VÄSJÖN ETAPP A
::	Diarienummer	E510
::	Projektskede	Detaljprojektering
::	Författare:	Vera Bouvier
::	Status	Slutlig version
::	Datum:	2023-03-23

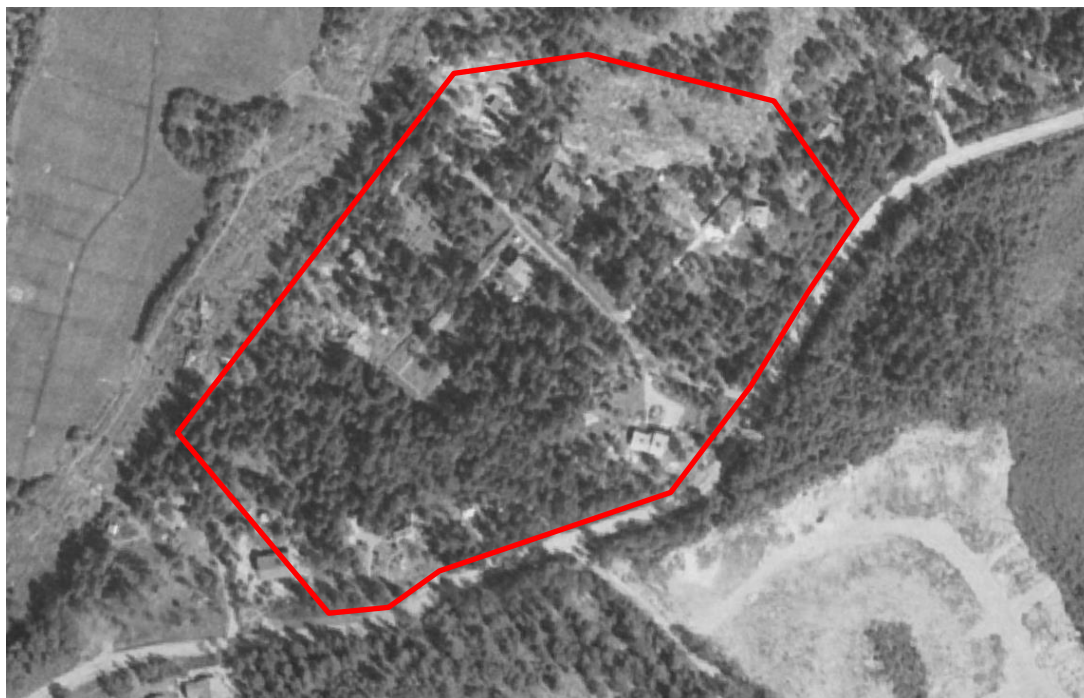
Historisk flygbild från 1975 visar att vägar finns inom området, vilket kan innebära förekomst av stenkolstjära i äldre asfaltsbeläggning längs Fräkenvägen. Se Figur 2.

Figur 2. Lokalisering av aktuellt område på historisk flygbild från 1975. Lantmäteriet ©
